# Desmontar una estación de esquí y restaurar los ecosistemas de montaña: el ejemplo pionero de Valcotos

En este contexto, nos acercamos aquí a una experiencia pionera en el mundo: el desmantelamiento de la estación de esquí de Valcotos, construida en 1969 y operativa hasta 1999, el año en que se cerró y en el que comenzó la eliminación de sus infraestructuras y la restauración de los ecosistemas dañados.

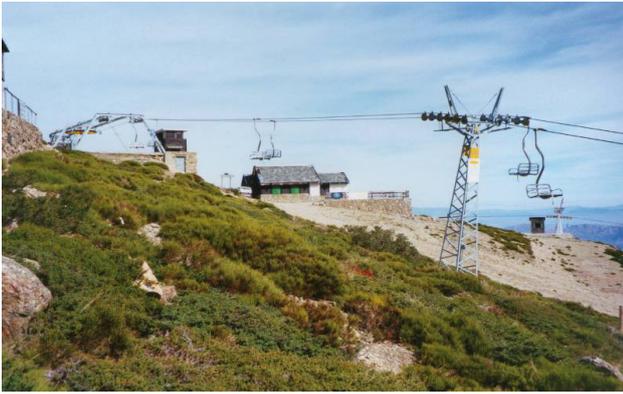
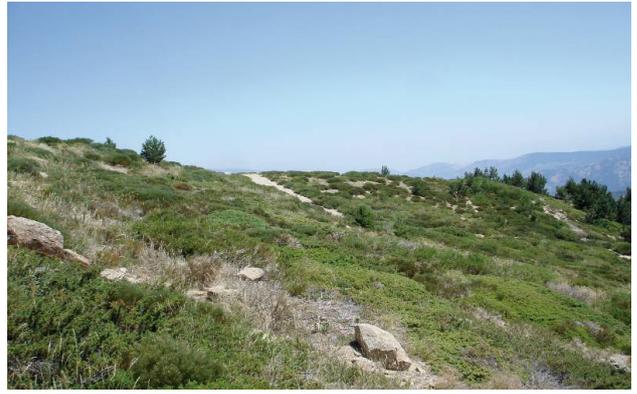
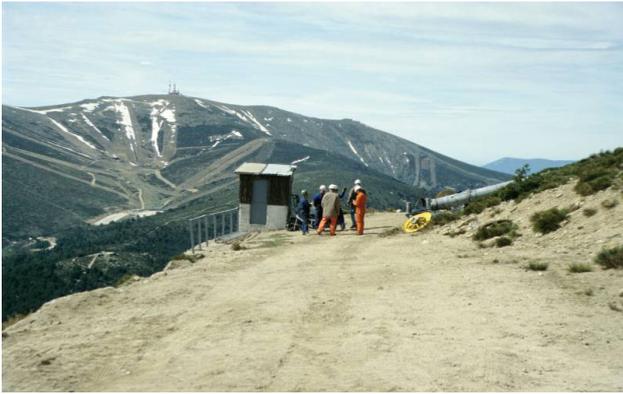
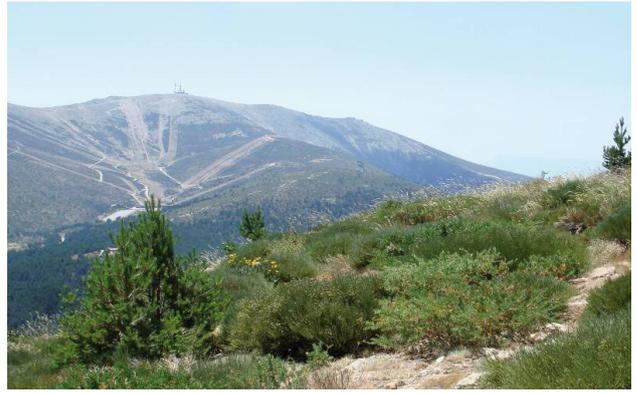
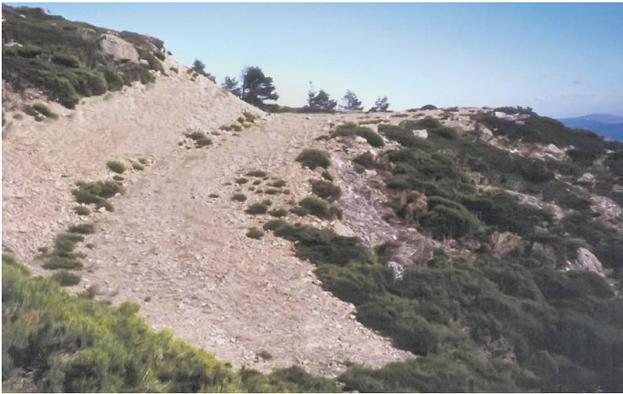
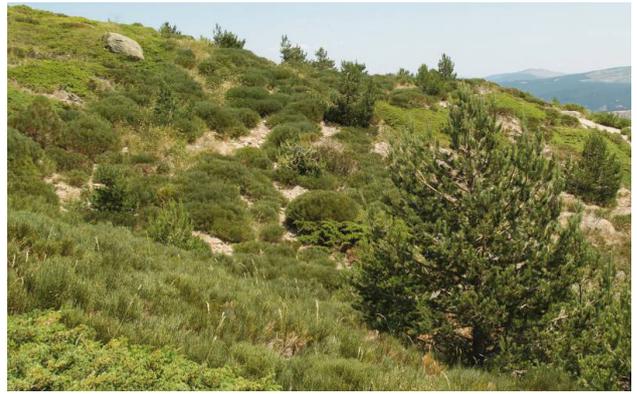
*Imágenes del macizo de Peñalara antes del desmantelamiento de la estación de esquí de Valcotos [izquierda] y tras su restauración [derecha].*

La primera fase se realizó durante 1999 y consistió en la eliminación de las infraestructuras artificiales asociadas a la práctica del esquí alpino. Se procedió a la demolición y retirada de las pilonas, dados de cimentación, edificios y tendidos de remontes de la estación de esquí. Igualmente, se retiró una gran cantidad de escombros y residuos existentes en la zona, acumulados durante la construcción y funcionamiento de la estación.

La segunda fase de la restauración ambiental de Valcotos se realizó entre 1999 y 2000. Consistió en la restitución del relieve original, la recuperación de la red hídrica y el control de la erosión. El objetivo fundamental de la restitución del relieve era la recuperación de la fisiografía del terreno previa a la construcción de la estación de esquí. Para ello se actuó en tres líneas de trabajo:

Con esta tercera fase de restauración ambiental, iniciada en el 2000, se ha conseguido contener los intensos procesos de erosión y favorecer el desarrollo de una vegetación igual a la de las zonas colindantes no alteradas.
